СУДОВЫЕ ЭНЕРГЕТИЧЕСКИЕ УСТАНОВКИ, УСТРОЙСТВА И СИСТЕМЫ, ТЕХНИЧЕСКИЕ СРЕДСТВА СУДОВОЖДЕНИЯ, ЭЛЕКТРООБОРУДОВАНИЕ СУДОВ

ПОВЫШЕНИЕ ЭФФЕКТИВНОСТИ ЭКСПЛУАТАЦИИ ГЛАВНОГО ДИЗЕЛЯ 5ДКРН50/110-2 ТАНКЕРА ТИПА «ОХАНЕФТЬ» С УМЕНЬШЕНИЕМ НОМИНАЛЬНОГО ДИАМЕТРА ВИНТА 3,7 м ДО 3,54 м

**L.K. Kapran, V.V. Manyisyn, Z.P. Starovoytova
IMPROVING OPERATIONAL EFFICIENCY OF MAIN DIESEL
ENGINE 5DKRN50/110-2 OF THE «OHANEFT» TANKER
WITH REDUCTION OF NOMINAL DIAMETER 3,7m TO 3,54 m**

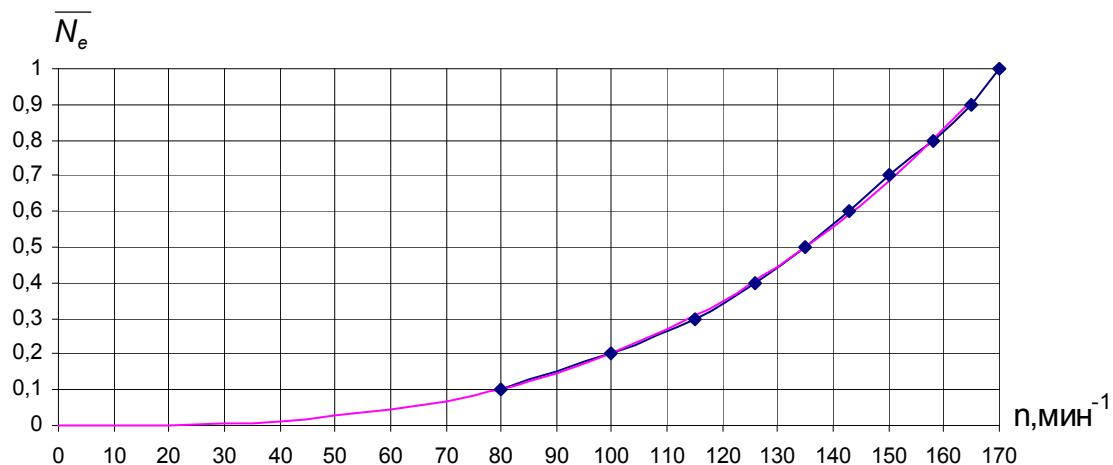
Графики эмпирической (см. табл. 1) и теоретической $\bar{N}_e = 2,03 \cdot 10^{-7} n^3$ зависимостей относительной мощности \bar{N}_e ГД от частоты вращения коленчатого вала n представлены на рис. 1.

Рис. 1. Винтовая характеристика ГД 5ДКРН 50/110-2
 Fig. 1. Propeller characteristics of main engine 5DKRN 50/110-2

Средняя ошибка аппроксимации при этом составляет 1,48 % и показывает хорошее соответствие эмпирических и теоретических данных.

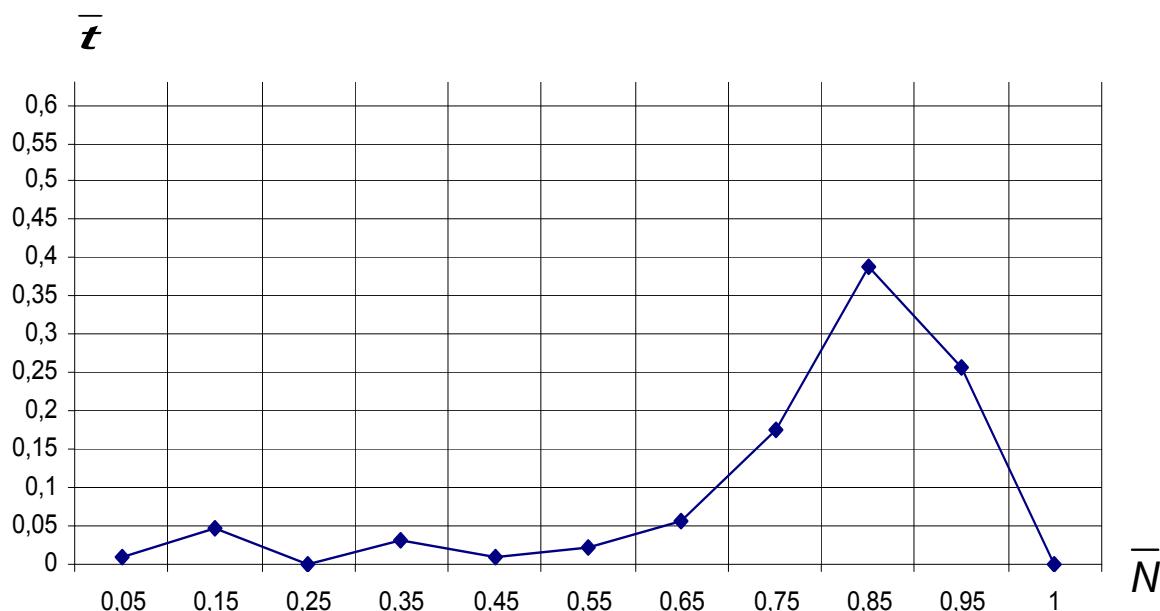
По данным табл. 2 построен полигон распределения мощности ГД на режиме «переход» (рис. 2).

Рис. 2. Полигон распределения мощности ГД на режиме «переход»
Fig. 2. Power distribution range of the main engine on regime «at sea»

На режиме «переход» ГД 83 % времени работает с относительной мощностью, изменяющейся от 0,70 до 0,90 при среднем значении относительной мощности $\bar{N}_c = 0,78$, и среднеквадратическим отклонением $\sigma = 0,21$. Характер распределения мощности ГД, как видно из полигона распределения, одномодальный. Интервал отклонения мощности ГД от среднего значения на режиме «переход» составляет от 1415,7 до 2136,42 кВт. $((\bar{N}_c - \sigma) \cdot N_{nom}; (\bar{N}_c + \sigma) \cdot N_{nom})$.

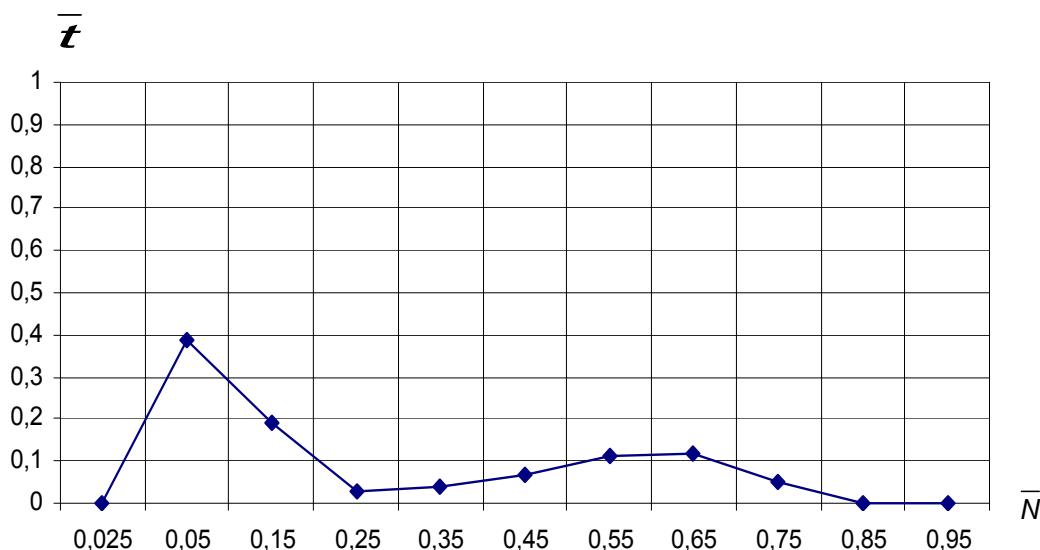
По данным табл. 3 построен полигон распределения мощности ГД на режиме «работа на промысле» (рис. 3).

Рис. 3. Полигон распределения мощности ГД на режиме «работа на промысле»
Fig. 3. The range of distribution of capacity of GD on a mode «work on trade»

Режим «работа на промысле» характеризуется малой мощностью ГД и имеет двухмодальное распределение. ГД 58 % времени работает с относительной мощностью, изменяющейся в интервале от 0,05 до 0,20 и 24 % времени в интервале от 0,45 до 0,75. При этом среднее значение относительной мощности $\bar{N}_c = 0,28$ и среднее квадратическое отклонение $\sigma = 0,25$.

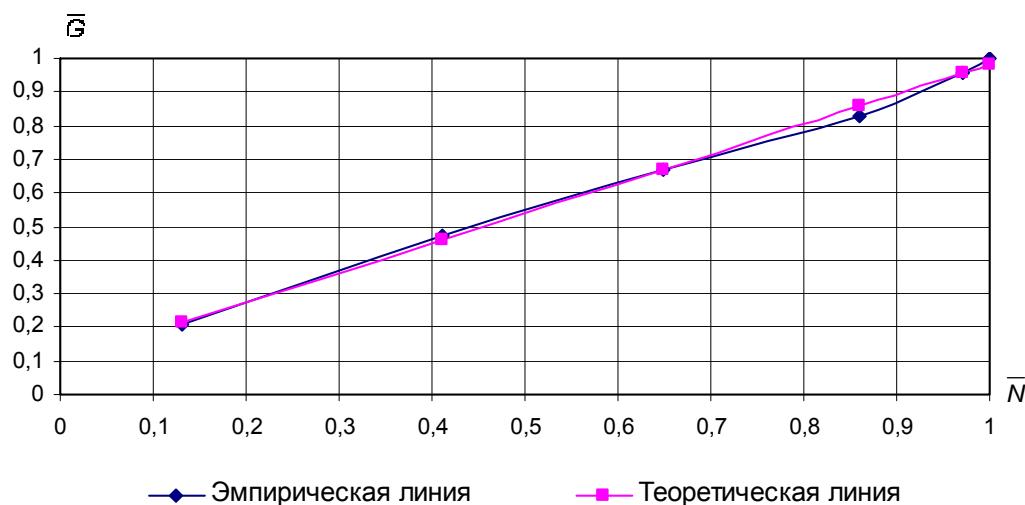
Средняя ошибка аппроксимации при этом составляет 1,97 %, что говорит о хорошем приближении эмпирических данных к теоретическим. На рис. 4 изображены эмпирическая и теоретическая линии топливной характеристики, они практически совпали.

Рис. 4. Топливная характеристика ГД 5ДКРН 50/110-2
Fig. 4. Main engine fuel oil characteristics ME 5ДКРН 50/110-2

Зависимость относительного часового расхода топлива от относительной мощности можно представить графически (рис. 4) или в аналитической форме в виде полинома второй степени, параметры которого определены по методу наименьших квадратов, используя данные табл. 4 $\bar{G} = 0,02\bar{N}^2 + 0,86\bar{N} + 0,1$.

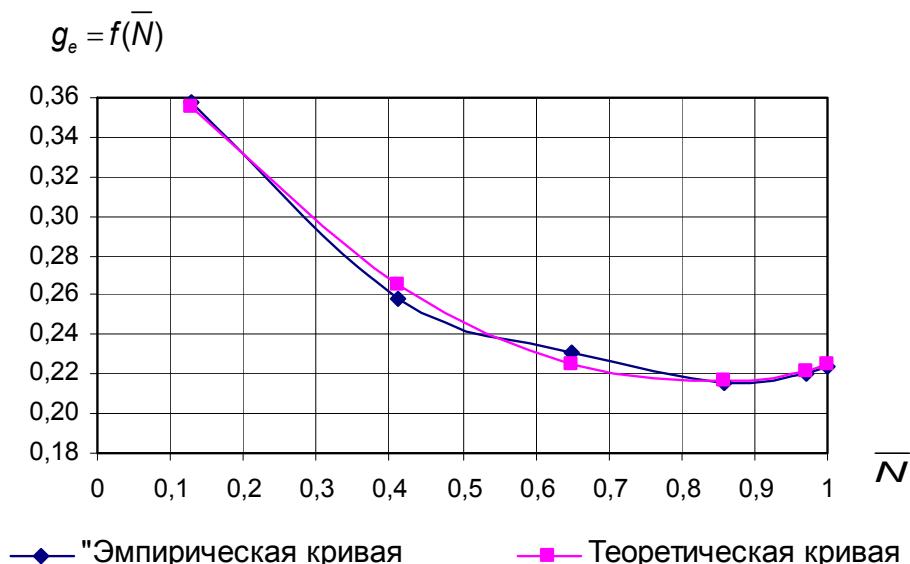
Зависимость удельного расхода топлива от относительной мощности ГД найдена по данным стендовых испытаний (см. табл. 4), построив график эмпирической кривой (рис. 5), теоретическую зависимость находим в виде полинома второй степени, параметры которого определены по методу наименьших квадратов.

Рис. 5. Графики зависимости удельного расхода топлива от относительной мощности
Fig. 5. Curve of relative power dependence on specific fuel oil consumption for main engine

Условием минимума функции $g_e(\bar{N})$ является равенство нулю ее производной. Решением уравнения $g'_e(\bar{N}) = 0,58\bar{N} - 0,48 = 0$ является $\bar{N} = 0,83$, а удельный расход топлива при этом 0,216 кг/(кВт·ч) – это минимальное значение функции.

Если принять значение функции, описывающей удельный расход топлива, равным 0,22 кг/(кВт·ч), т.е. $g_e(\bar{N}) = 0,22$, то область изменения предпочтительной относительной мощности \bar{N} ГД будет находиться в пределах от 0,7 до 0,9. Эффективная мощность при этом изменяется от 1802 до 2316,6 кВт.

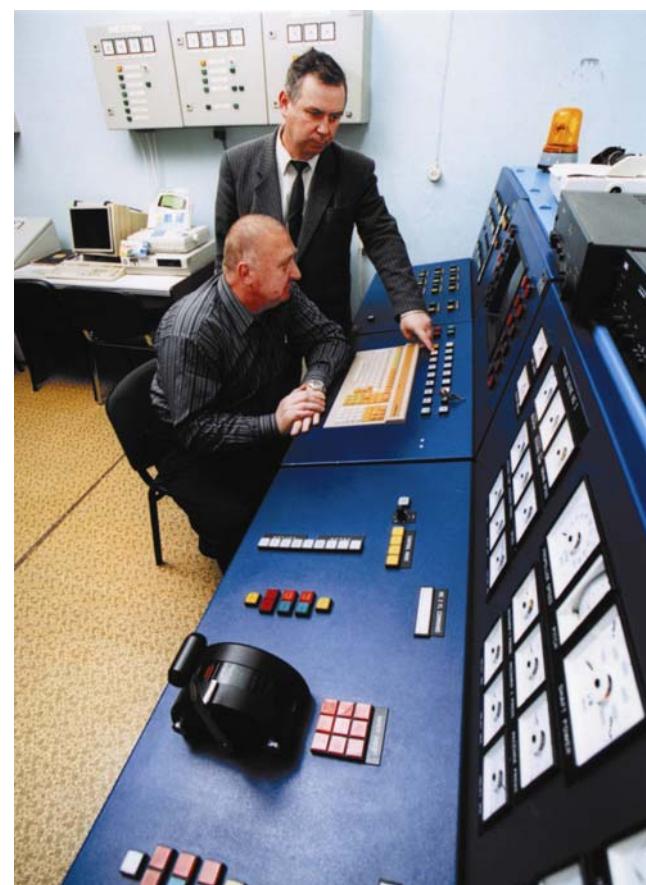
На рис. 1 представлен общий вид центрального поста управления (Control Room) тренажера первого поколения (Norcontrol, 1988 г.). Дополнительно можно заказать мнемосхему машинного отделения, макет вспомогательного котла и другое вспомогательное оборудование. Разработчик смог упростить модель без ущерба качеству переходных процессов с достаточной точностью и реалистичностью. Все программное обеспечение тренажера фирмы Norcontrol вмещалось на пятидюймовой дискете емкостью 1,2 МВ. Класс автоматизации А1. Управление всеми механизмами и системами ведется с пульта оператора в режиме дистанционного управления (Remote Control) или в режиме (Manual) на местных пультах управления. На монохроматических мониторах отображается текст на английском языке, цифры и коды. Имитируется звук работающих механизмов, звуковая и световая сигнализации и т.п.

Рис. 1. Пульт управления тренажера машинного отделения фирмы Norcontrol

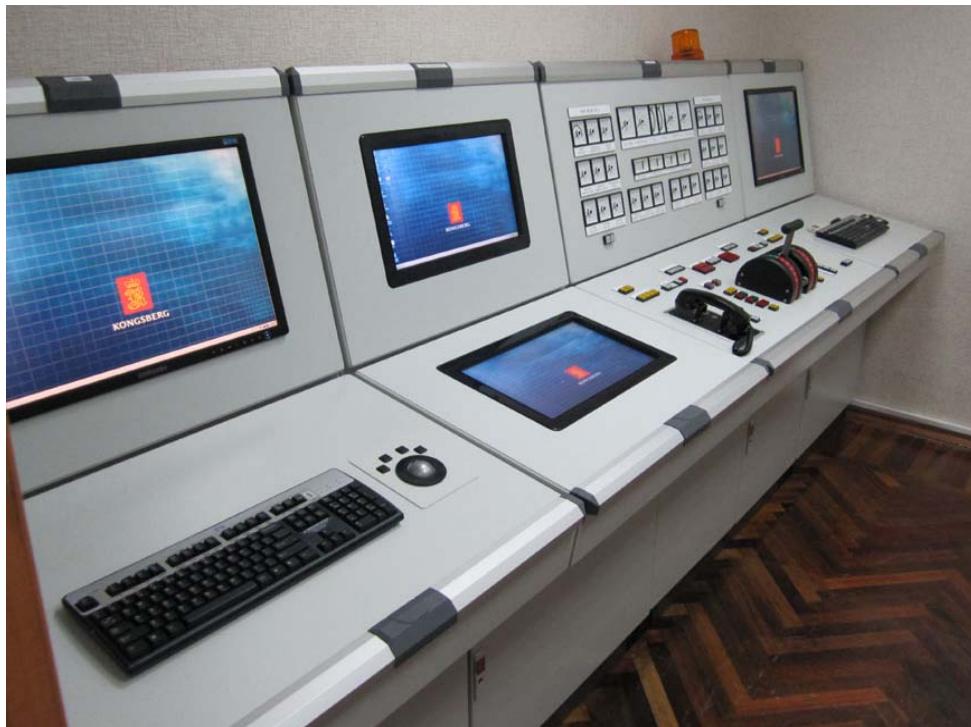
Рис. 2. Пульт управления современного тренажера машинного отделения
фирмы Kongsberg Maritime

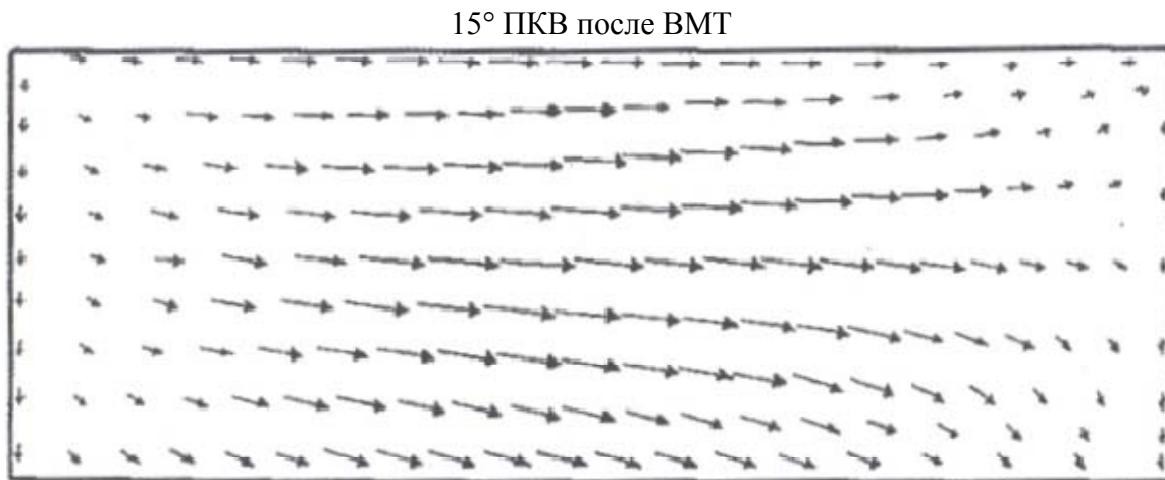
Анализ полей скоростей, представленный на рис. 1 и 2, позволяет сделать вывод о том, что в случае плоского днища поршня движение рабочего тела около его поверхности имеет примерно радиальный характер. Вдоль огневой поверхности крышки цилиндра движение рабочего тела носит четко выраженный радиальный характер.

Рис. 1. Распределение вектора скорости рабочего тела в вертикальной симметрии в КС с плоским днищем поршня, полученное численным методом

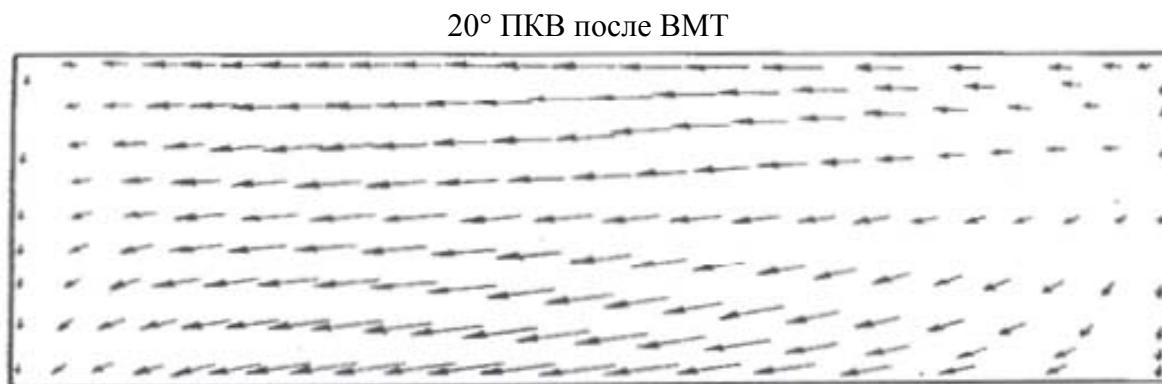
Рис. 2. Распределение вектора скорости рабочего тела в вертикальной симметрии в КС с плоским днищем поршня, масштаб вектора скорости 5 мм – 10 м/с

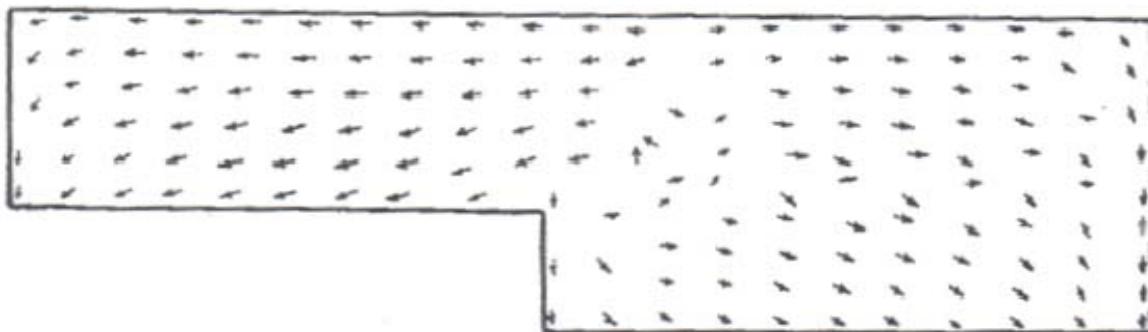
10° ПКВ после ВМТ

Во-первых, принципиально меняется качественная картина течения рабочего тела в объеме КС. В углублении КС в поршне в районе кромки течение меняет свое направление. При этом в потоке рабочего тела образуются вихревые структуры. Последние, безусловно, должны интенсифицировать процесс теплообмена между рабочим телом и поверхностью днища поршня в районе кромки КС. Это положение полностью подтверждается результатами глубоких экспериментальных исследований, выполненных специалистами фирмы «Даймлер – Бенц» [7]. Анализ этой работы приведен ранее в [1], а часть полученных в ней экспериментальных данных – в [3]. Течение рабочего тела около поверхности крышки цилиндров и в этом случае имеет в основном радиальный характер.

Рис. 3. Распределение вектора скорости рабочего тела в вертикальной симметрии в КС
с фигурным днищем поршня, полученное численным методом

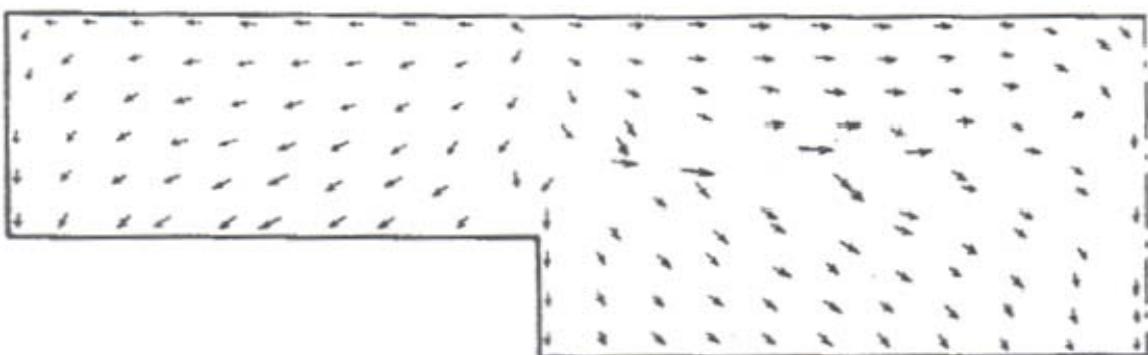
15° ПКВ после ВМТ

Рис. 4. Распределение вектора скорости рабочего тела в вертикальной симметрии в КС
с фигурным днищем поршня, $P_{me} = 0,61 \text{ МПа}$, $n = 1700 \text{ мин}^{-1}$, масштаб вектора скорости 2,5-10 м/с
Fig. 4. Gases flowfield distribution in vertical plan of symmetry in combustion chamber with crooked
surface of piston, $P_{me} = 0,61 \text{ МПа}$, $n = 1700 \text{ мин}^{-1}$, scale vector of velocity 2,5 mm – 10 m/s

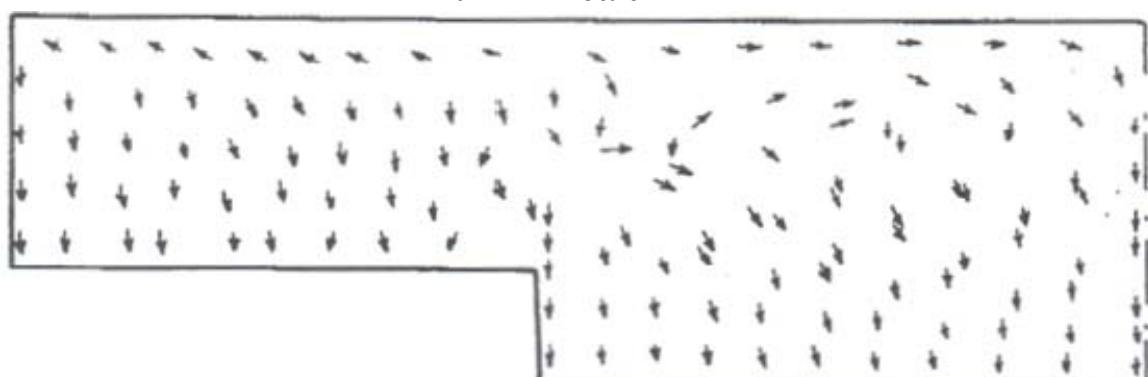
20° ПКВ после ВМТ

Рис. 5. Распределение вектора скорости рабочего тела в вертикальной симметрии в КС с фигурным
днищем поршня, $P_{me} = 0,61 \text{ МПа}$, $n = 1700 \text{ мин}^{-1}$, масштаб вектора скорости 2,5-10 м/с
